ПАСПОРТ ДОСТУПНОСТИ
ОБЪЕКТА СОЦИАЛЬНОЙ ИНФРАСТРУКТУРЫ (ОСИ)
государственного бюджетного профессионального образовательного учреждения Самарской области
«Отрадненский нефтяной техникум»
Учебный корпус №1

АКТ ОБСЛЕДОВАНИЯ
объекта социальной инфраструктуры
К ПАСПОРТУ ДОСТУПНОСТИ ОСИ
№_5_

Приложение 1
к Акту обследования ОСИ, к паспорту
доступности ОСИ№ 5
от «19» 02 2021 г.

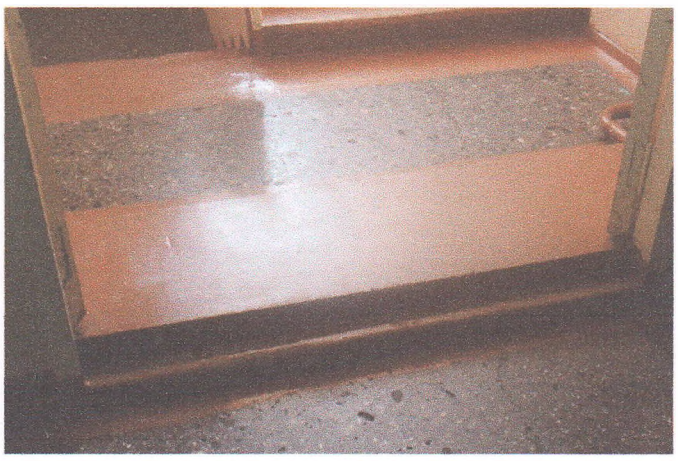
Фотография 12.

3.2	Лестница (внутри здания)	есть		12. 13. 14. 15. 16. 27.	- отсутствие вторых поручней, не обеспечена непрерывность имеющихся поручней; - отсутствие тактильной и контрастной информации перед началом марша лестницы; - отсутствие контрастной маркировки крайних	О, С	- установить нормативные поручни на высоте 0,9 м с двух сторон и горизонтальным завершением на 0,3 м; - установка тактильной предупредительной информации перед маршем, нанесение	Орг, ТСР, ТР

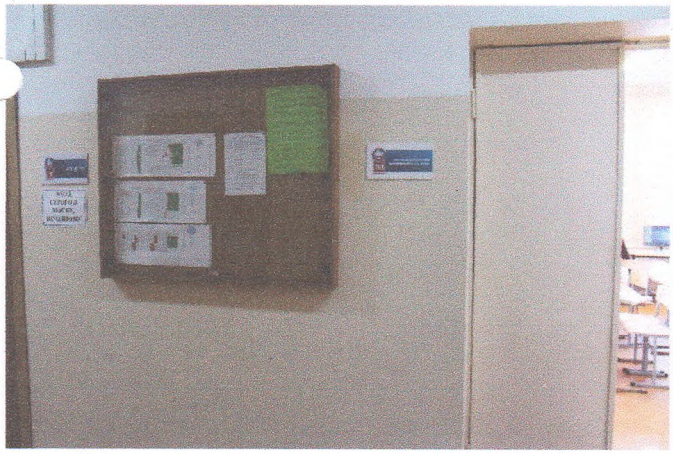
Фотография 23 .

3.5	Дверь	есть		23. 24.	-Ширина дверей (а так же рабочего полотна двуполых дверей) менее 80 см. -Высота порогов 0-5 см.	С,К,О	-увеличить ширину рабочего полотна дверей до нормативных значений. - снизить высоту порогов (не более 1,4 см один элемент порога) -обеспечить своевременное получение визуальной, акустической и тактильной информации.	Орг, ТР
