ПАСПОРТ ДОСТУПНОСТИ

ОБЪЕКТА СОЦИАЛЬНОЙ ИНФРАСТРУКТУРЫ (ОСИ)
государственного бюджетного профессионального
образовательного учреждения Самарской области
«Отрадненский нефтяной техникум»
Учебный мастерские №1

АКТ ОБСЛЕДОВАНИЯ
объекта социальной инфраструктуры
К ПАСПОРТУ ДОСТУПНОСТИ ОСИ
№ 1
Учебные мастерские № 1

Приложение №7
к Акту обследования ОСИ, к паспорту
доступности ОСИ № 1
от «19» 02 2021г.

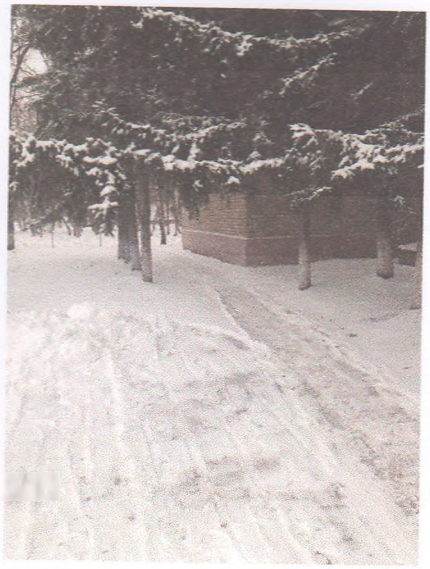
Фотография 1

1.1	Вход (входы) на территорию	есть		1.	- отсутствует нормативно размещённая информация об ОСИ, указатели направления движения,	С,К,О	- установить: информацию об ОСИ на входе на территорию, в т.ч. на въезде для служебного транспорта, указатели направления движения,	Орг, ТСР, ТР

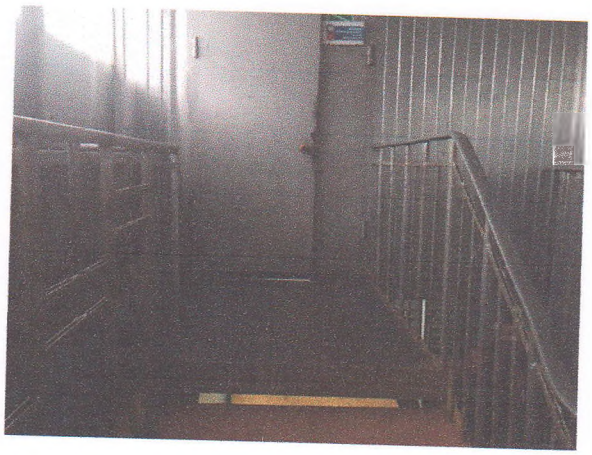
Фотография 12

3.5	Дверь	есть		9, 11, 12	-Ширина дверей (а так же рабочего полотна двуполых дверей) менее 80 см. -Высота порогов 5 см.	С,К,О	-увеличить ширину рабочего полотна дверей до нормативных значений. - снизить высоту порогов (не более 1,4 см один элемент порога) -обеспечить своевременное получение визуальной, акустической и тактильной информации.	Орг, ТР
